## **Научно-реставрационный отчёт**

**Раздел: Отчёт о реставрационных работах  
( разрешение на производство работ по сохранению объекта культурного  
наследия (памятника истории и культуры)  
№01/01-19 от «4» января 2019г.).**

**Объект: «Мечеть, XIX век» (Республика Татарстан, Рыбнослободский  
район, д. Большая Елга)**

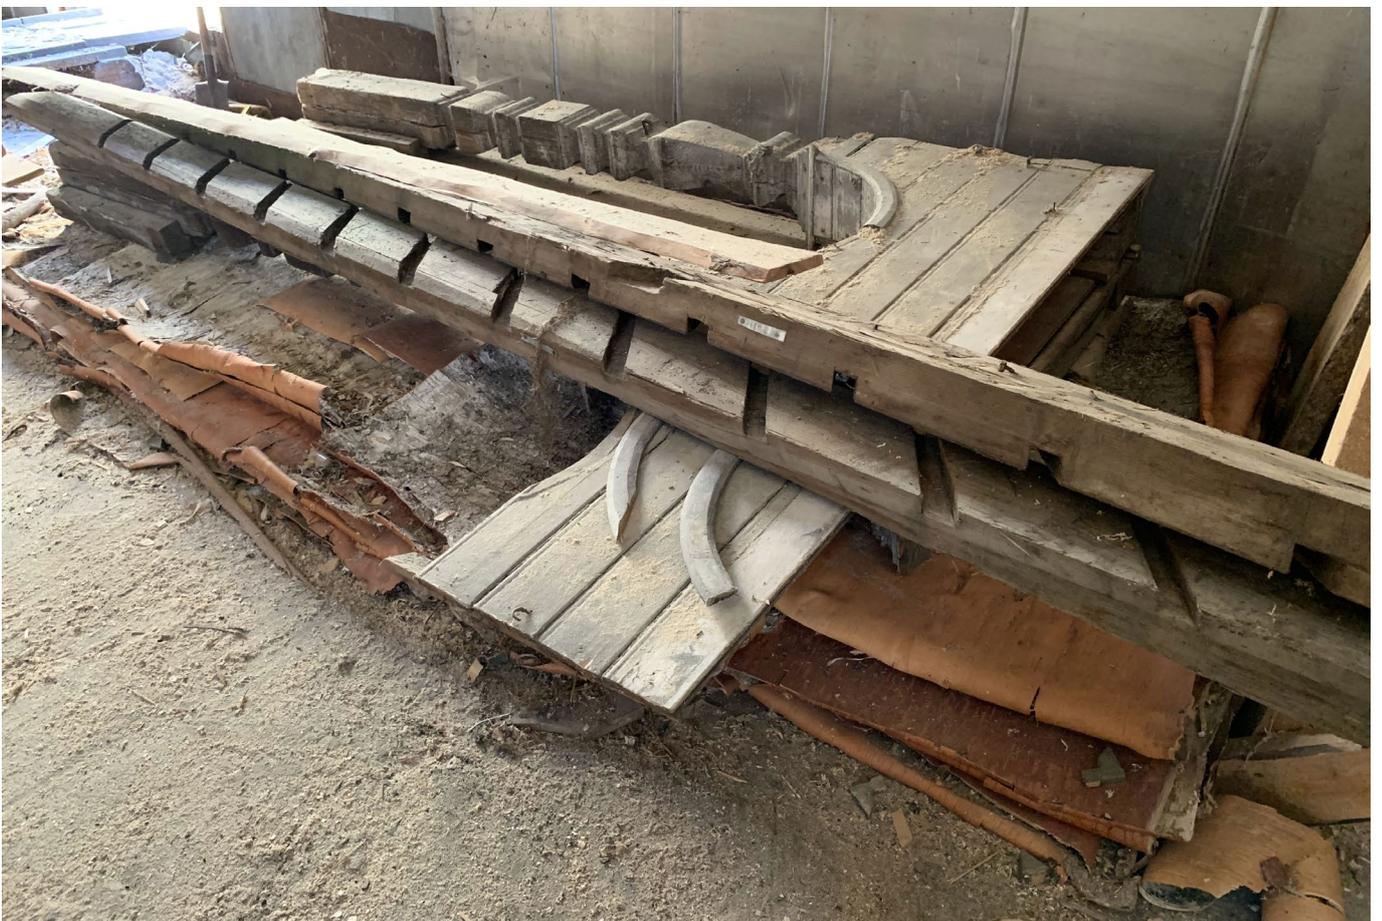
Илл. 4. Береста под гнѐтом.

Береста должна быть использована для гидроизоляции при установке окладного венца, выполнении крыльца, установке подоконников и в других местах, где требуется гидроизоляционный(Илл. 4 ).

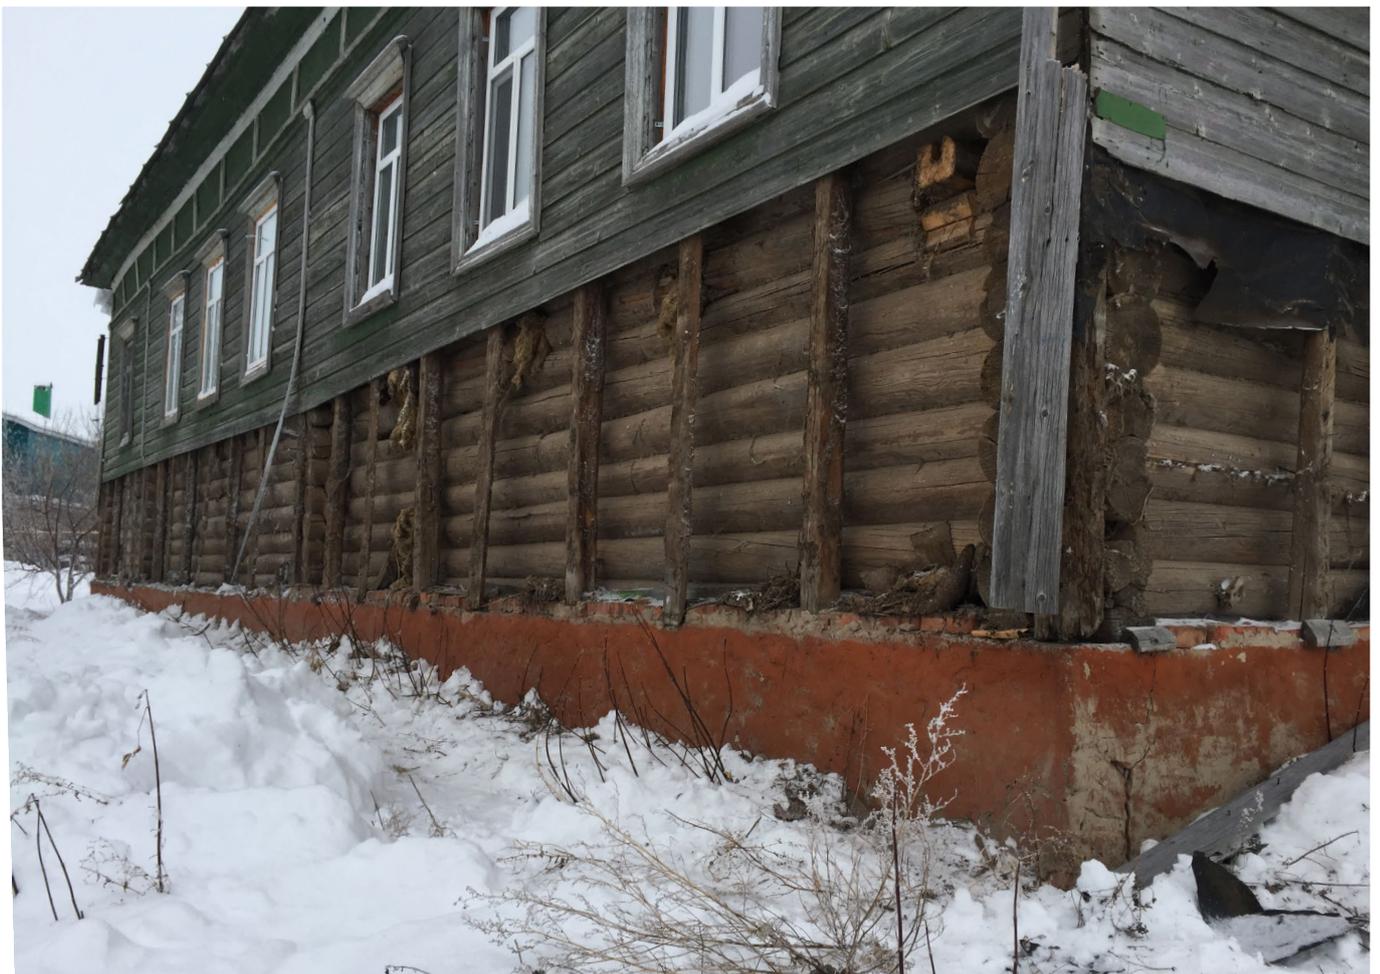
Илл. 6. Этап снятия обшивки.

Работы по разборке памятника начались со снятия обшивки(Илл. 6) и возведения неинвентарных лесов по восточному фасаду(Илл. 7) для выхода к минарету. Большой объем обшивки был не подлинным, а то, что осталось от родной обшивки, не удалось разобрать в сохранности, поскольку доски обшивки сухие и тонкие, при демонтаже щепились и теряли целостность. В ходе ремонта памятника 1980-х годов на южном фасаде и срубе михраба под обшивку были установлены листы пергамина(Илл. 8), вероятно с целью ветрозащиты. Поскольку не был соблюден зазор между обшивкой и пергамином, это отразилось на её сохранности. Всё здание мечети обшито тёсом «в закрой» по стойкам-маякам. Верх здания обшит более широкими досками, выделен неширокими горизонтальными нашитыми поверх основной обшивки тягами и разделён стойками на отдельные «панели». На углы сооружения, а так же в местах, имеющих перерубов, поверх основной обшивки нашиты узкие длинные тесины, которые имитируют лопатки из арсенала классического декора. Внизу под ними прибитыми профилированные бруски, имитирующие базу, а в верхней части прибиты бруски имитирующие капитель. Реконструкция производится по тем образцам, что имеются в обшивке памятника.

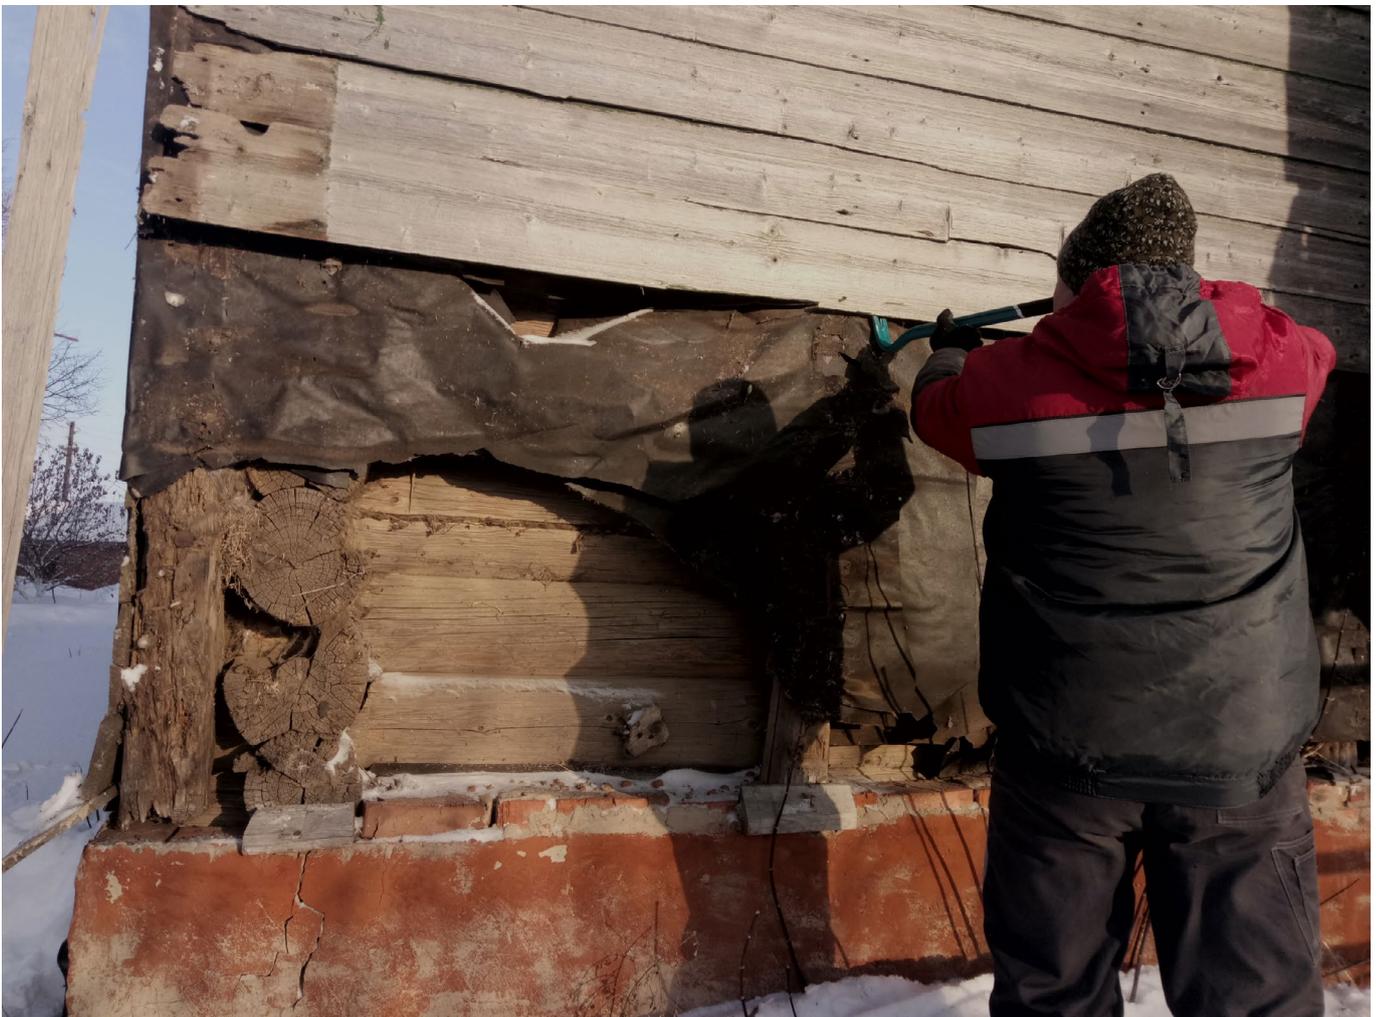
Илл. 8. Пергамин.

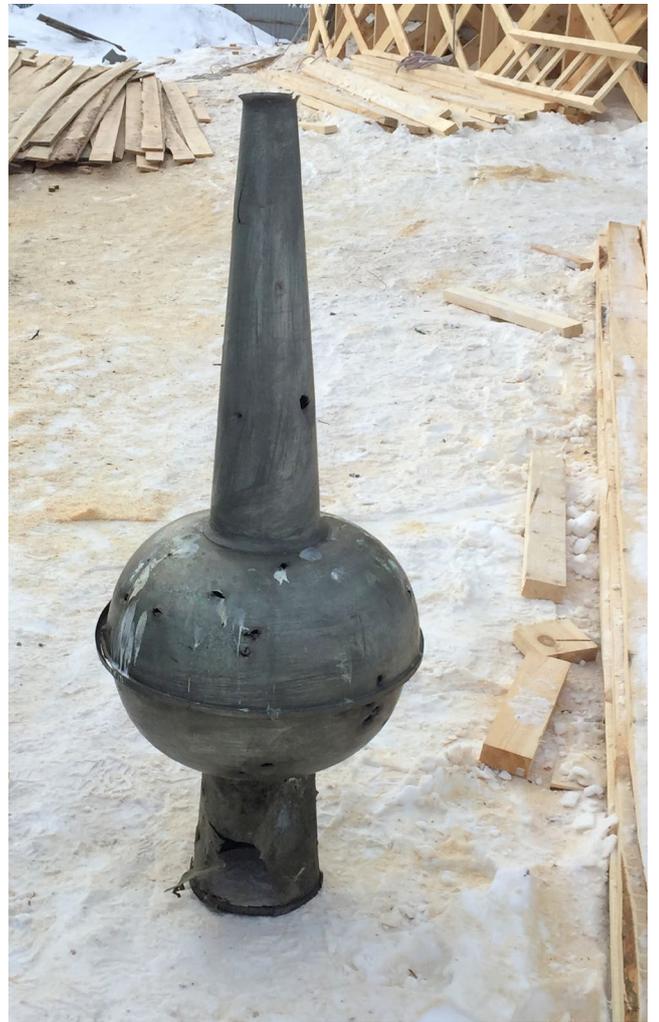
Илл. 11(2). Повреждения на большом яблоке и конусах.

усечённых конусов между ними, изготовленных из латуни методом чеканки и облуженных. Детали были сняты с большой аккуратностью, но их целостность была ранее нарушена сквозными отверстиями от дроби - по ним стреляли из ружья(Илл. 11(2-3)).

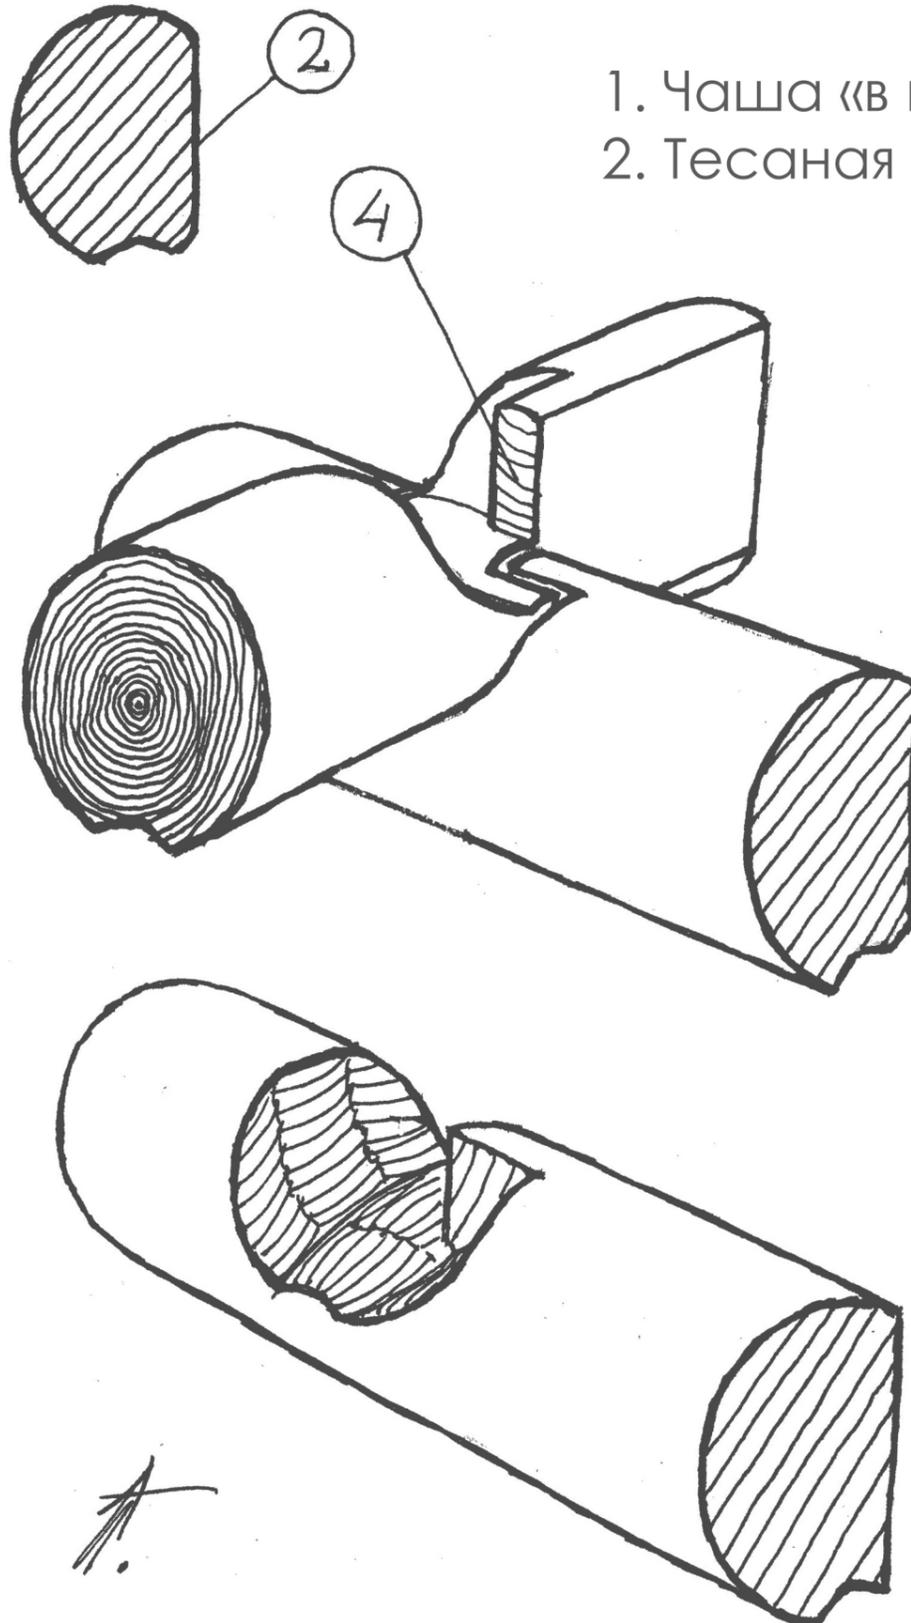
Рис. 2. Молельное помещение. Соединение брёвен.

1. Чаша «в потёмок».
2. Тесаная поверхность в интерьере.
3. Шипы чаш «в потёмок».
4. Следы топора при рубке чаши.
5. Утеплитель между бревнами сруба и в чашах - мох.
6. Паз между венцами.
7. Валун под углом сруба.

При этом чаши окладных брёвен рубились с двух сторон, снаружи и изнутри (Рис. 1, Илл. 77). Это важно т.к. в помещениях где есть соединение «в потёмок» (Рис. 2,3,4,7,12; Илл. 73, 76) (тёсанные стены (Илл. 79, 80) в молитвенных помещениях) рубить можно с двух сторон. Но в чаши верхних венцов сруба рубились с одной стороны( лесов к верхним венцам клетки не ставили для экономии времени и материалов) (Рис. 10).

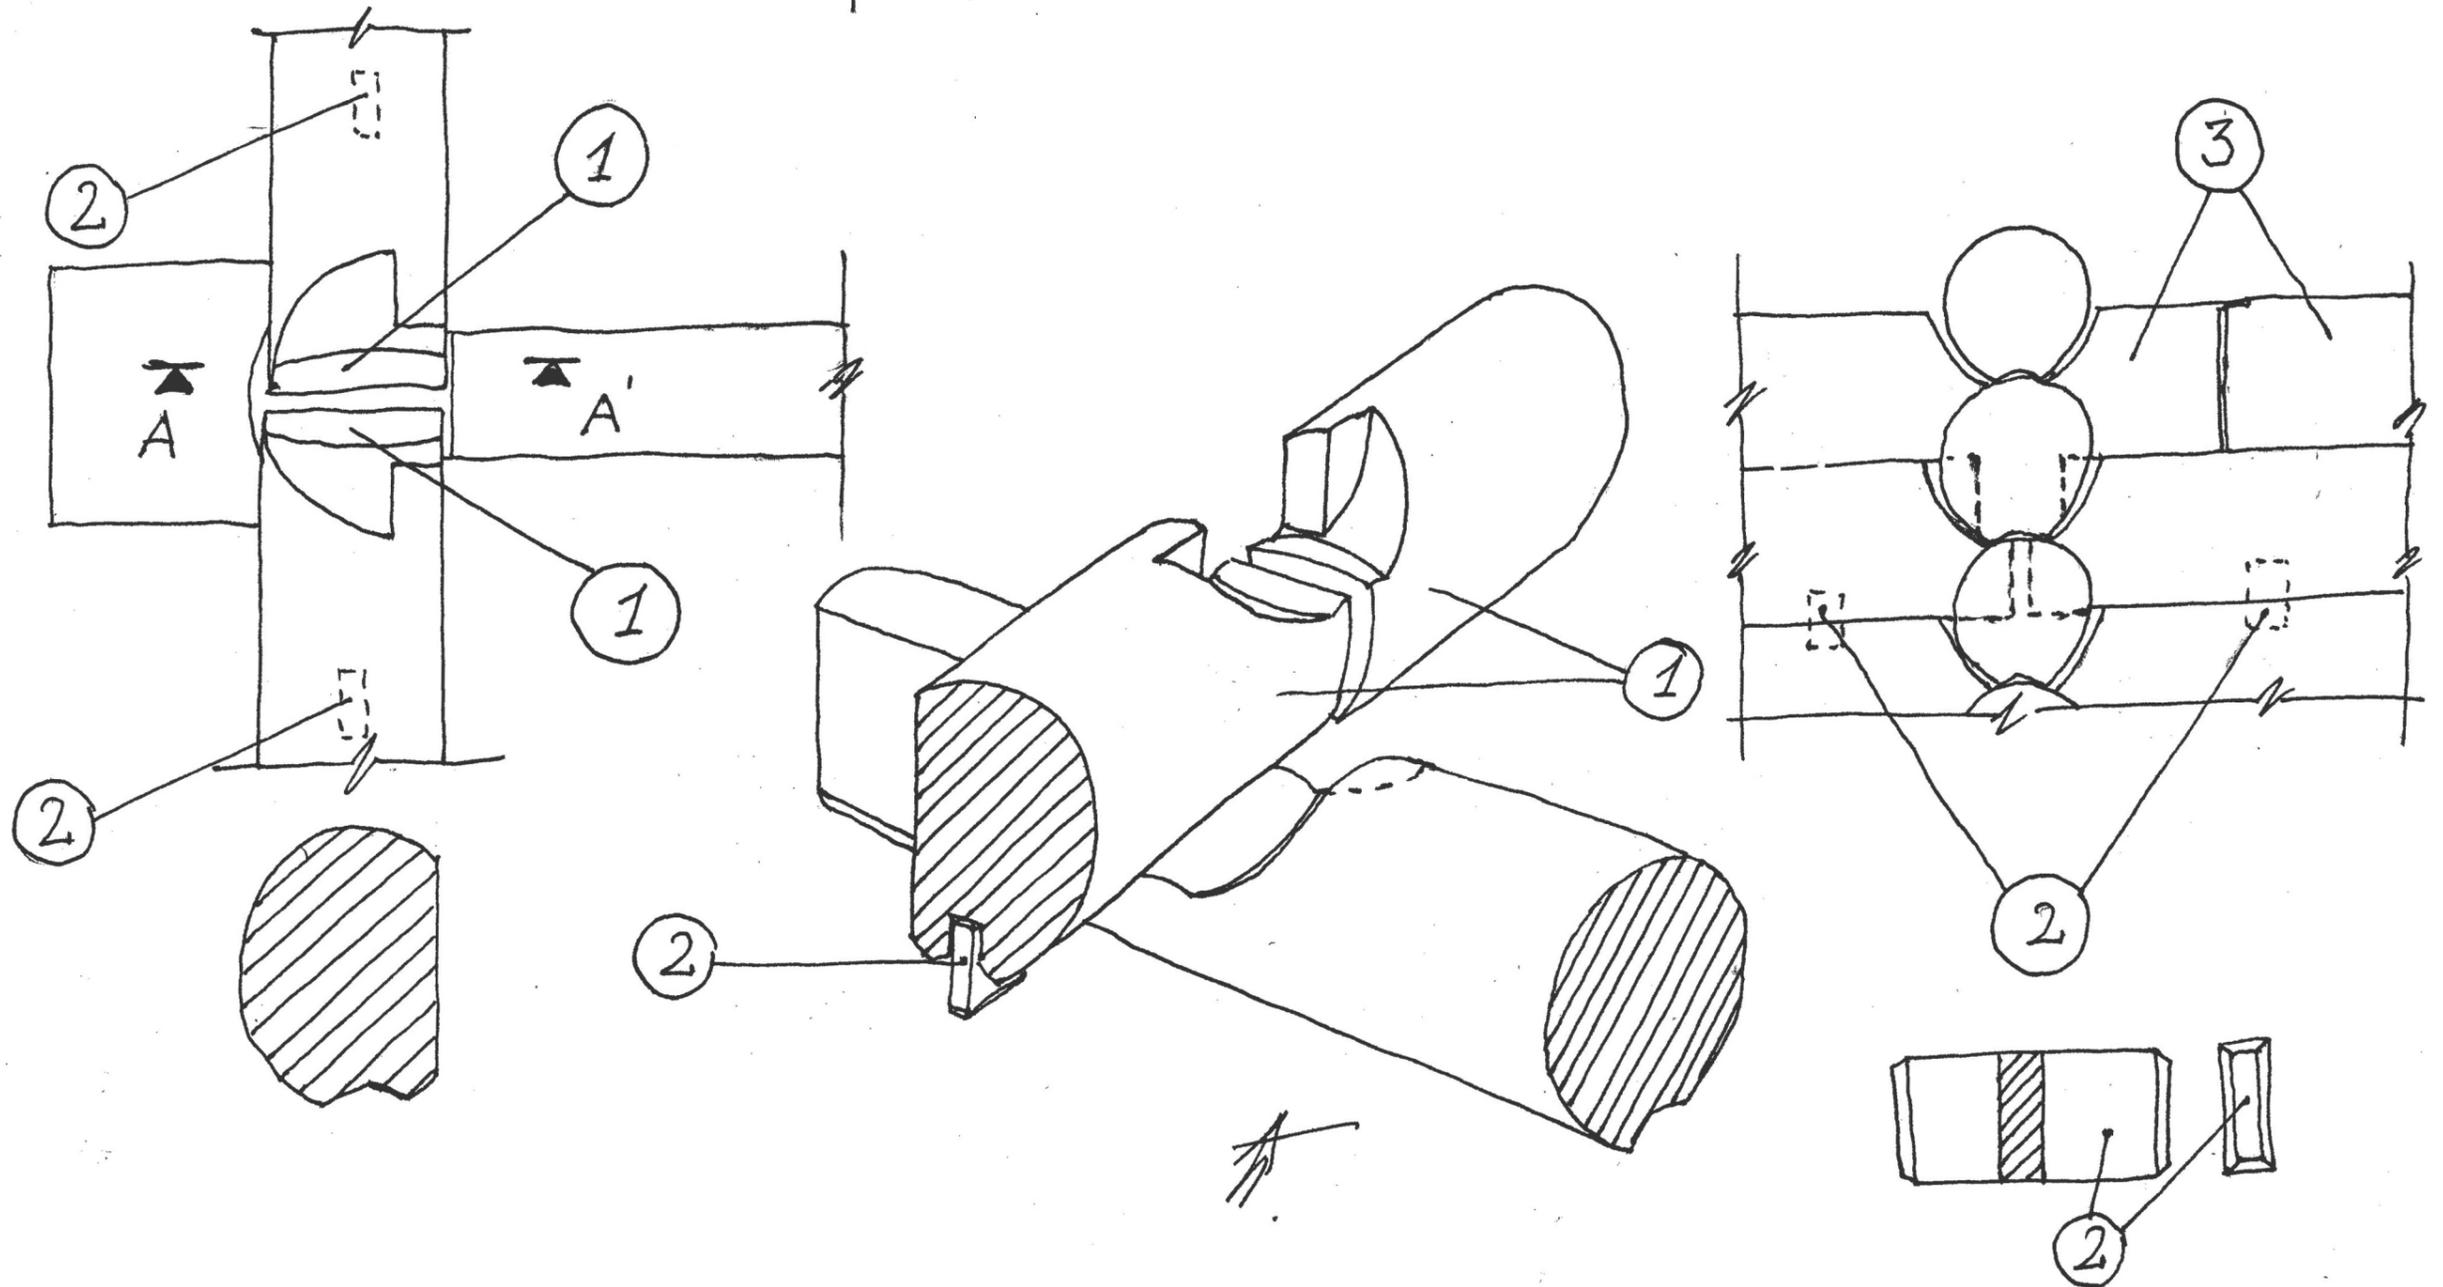
Рис. 4. Продольное соединение брёвен в чашах.

1. Соединение двух бревен в чаше.
2. Нагель.
3. Соединение бревен в срубе.

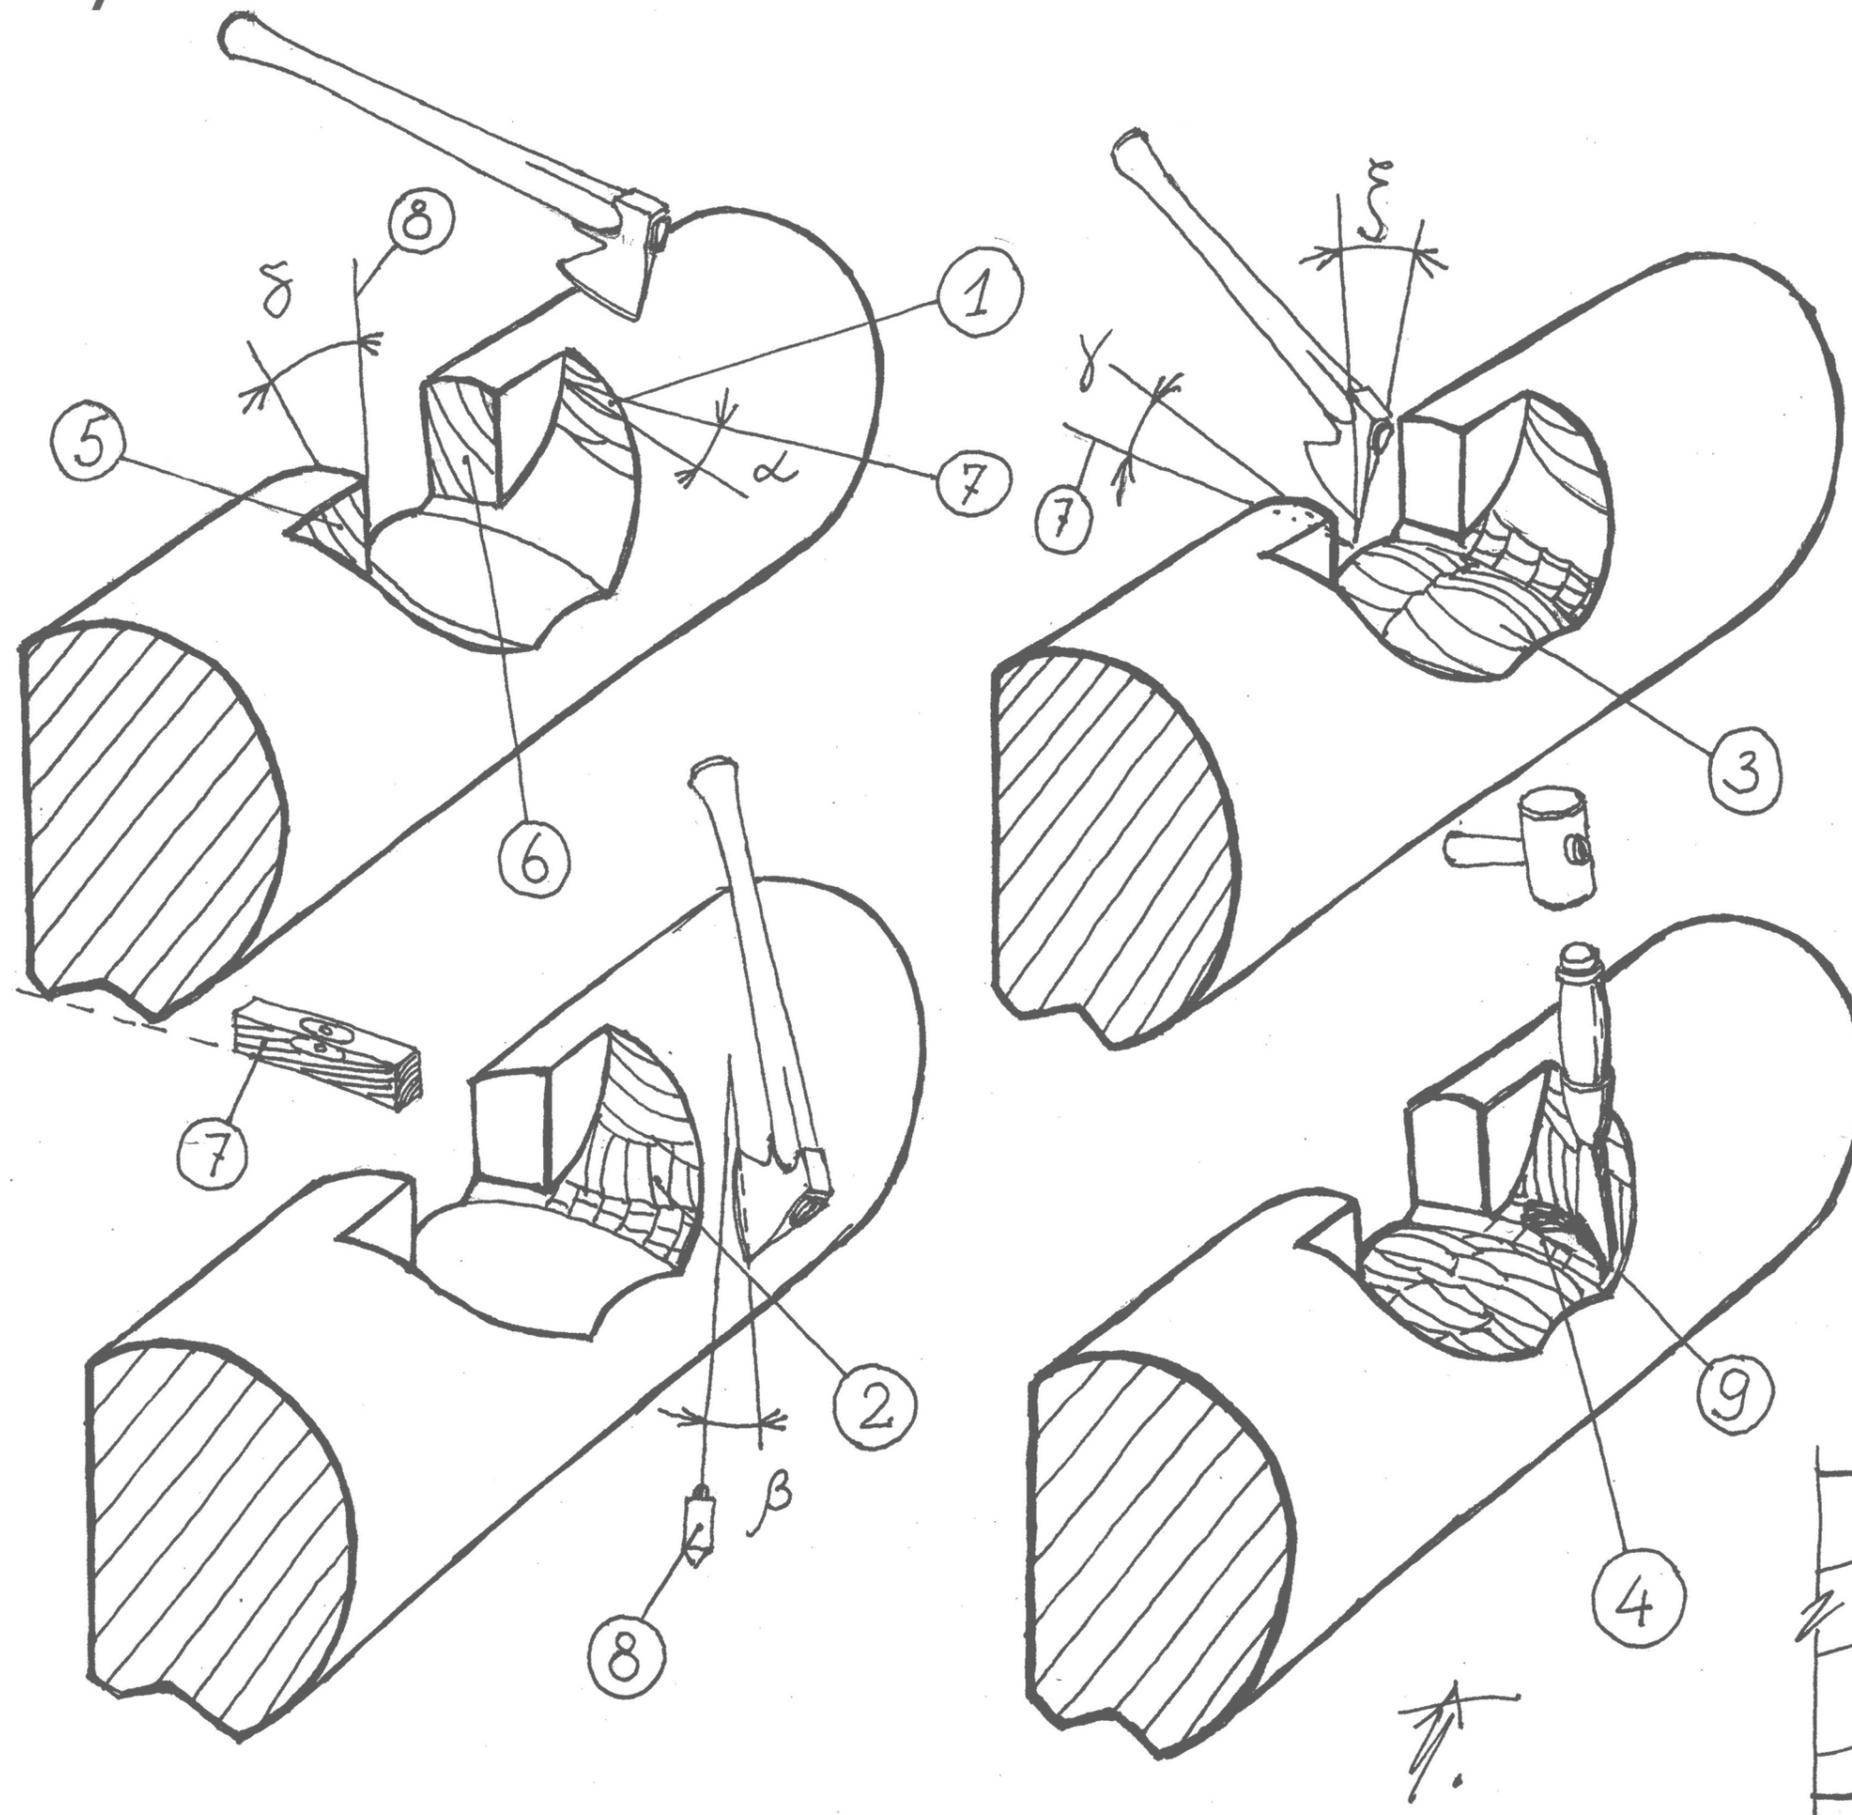
Рис. 7. Рубка чаши «в потемок», последовательность действий.

- 1 - 3. Работа топором.
4. Работа долотом (или стамеской).
- 5 - 6. Работа топором.
7. Уровень.
8. Отвес.
9. Поверхность, обработанная долотом.

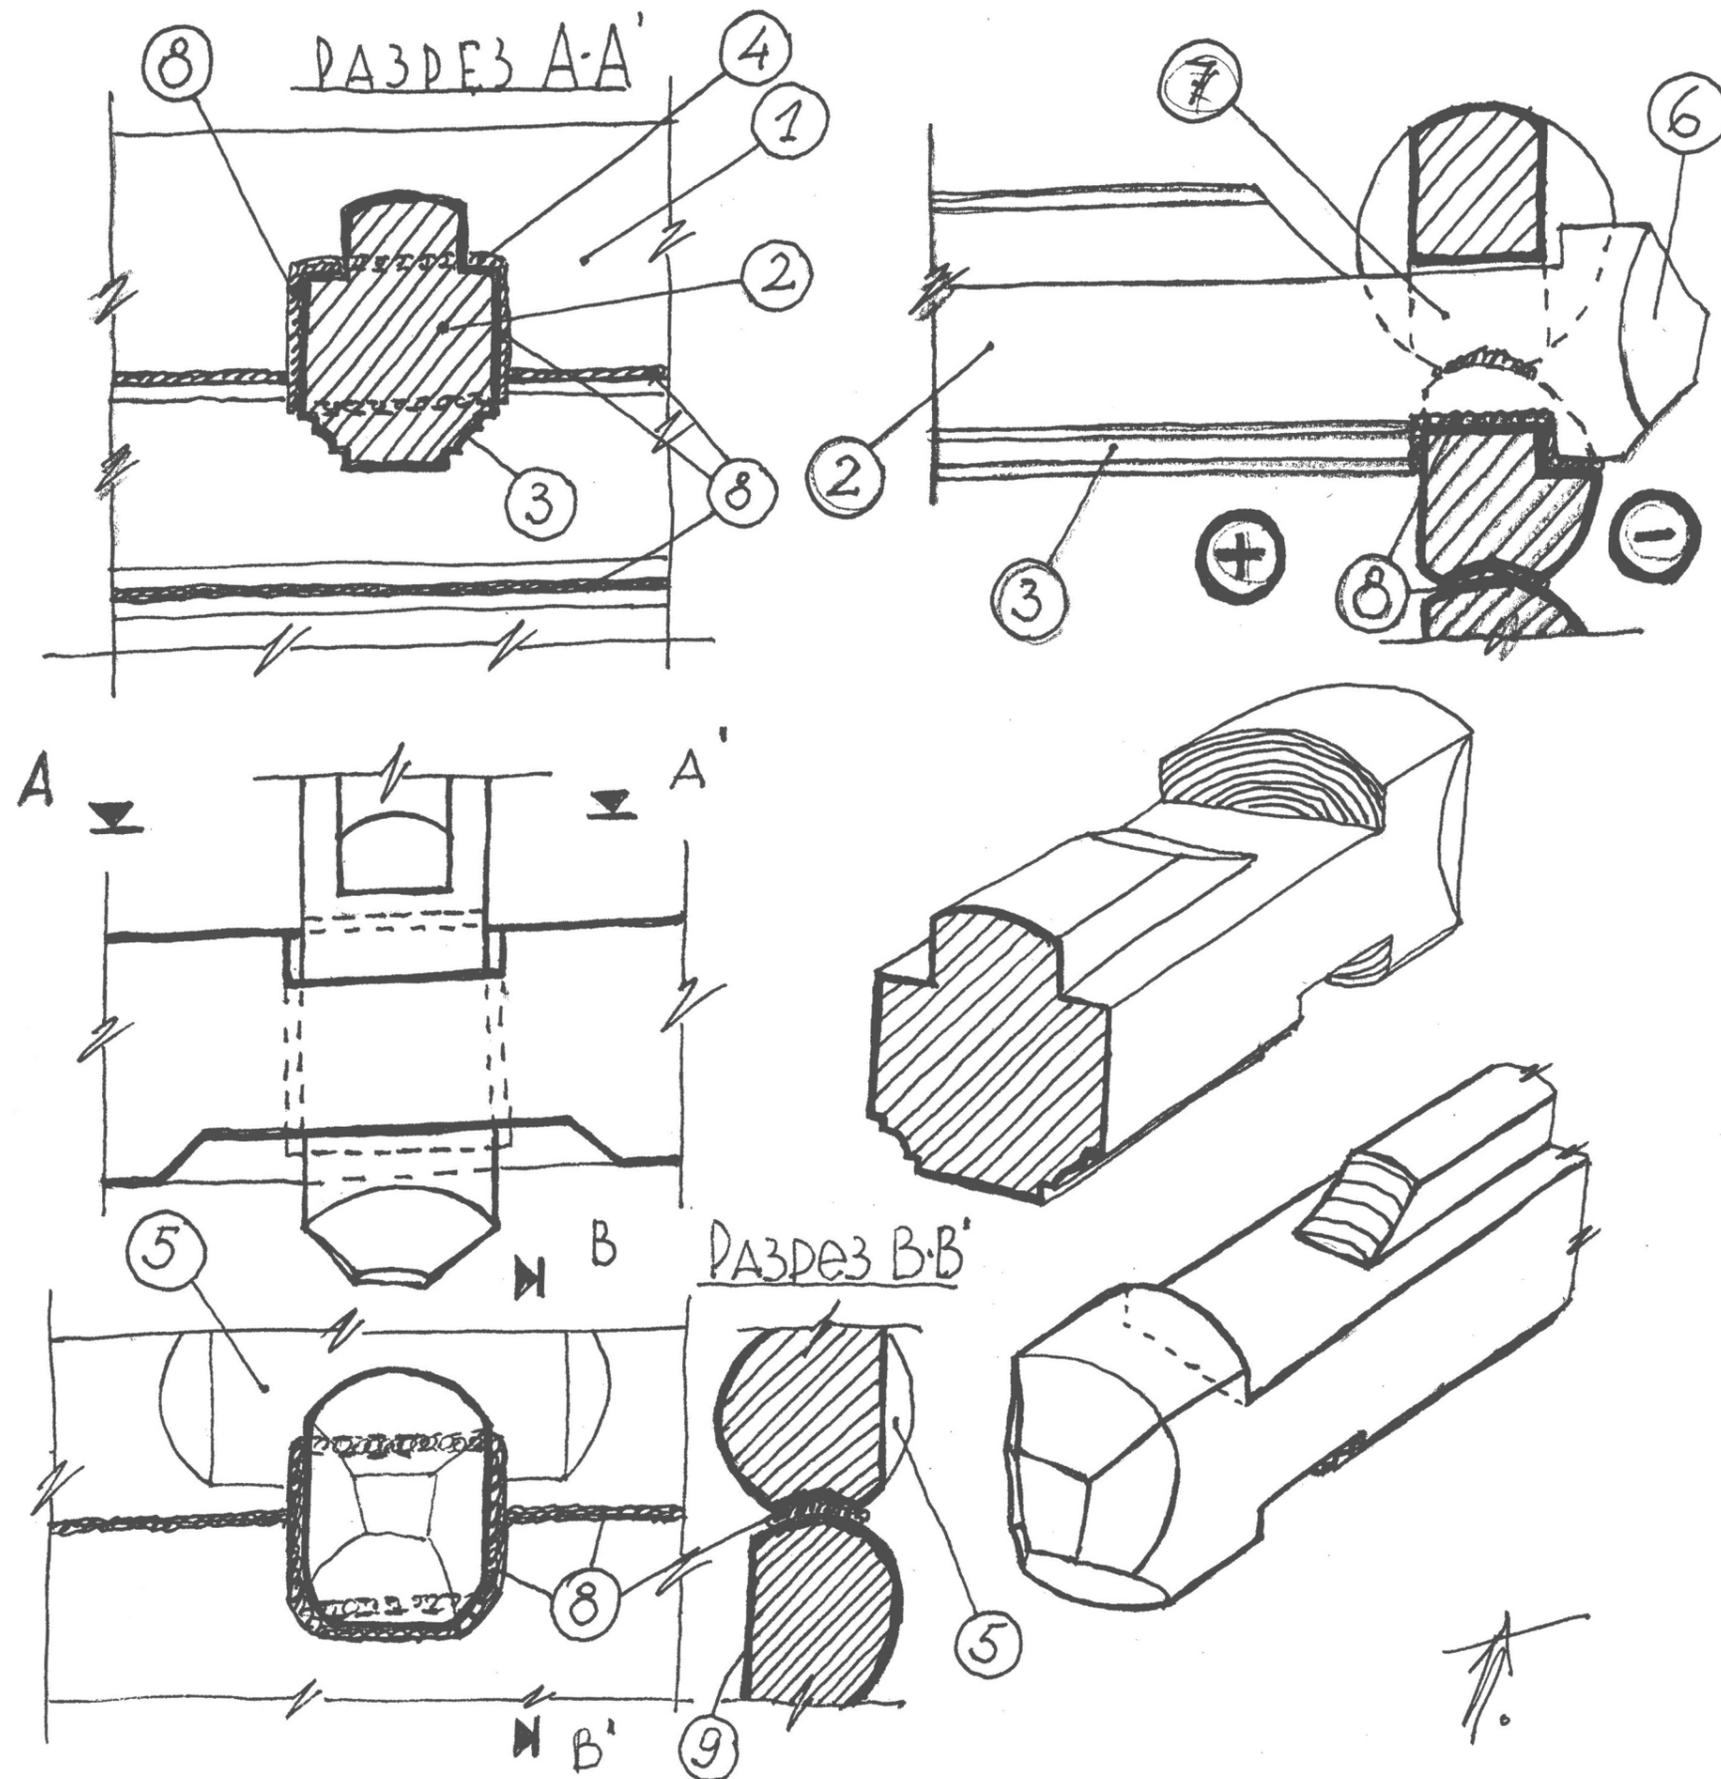
Рис. 9. Врубка балок потолка в стены.

- 1.Сруб мечети.
- 2.Балка потолочная.
- 3.Калевка на балке.
- 4.Четверть под доски потолка.
- 5.Затеска.
- 6.Торец потолочной балки, обрубленный топором.
- 7.Конструкция соединения балки со срубом.
- 8.Утеплитель – мох.
- 9.Тесаная стена в молельном помещении.

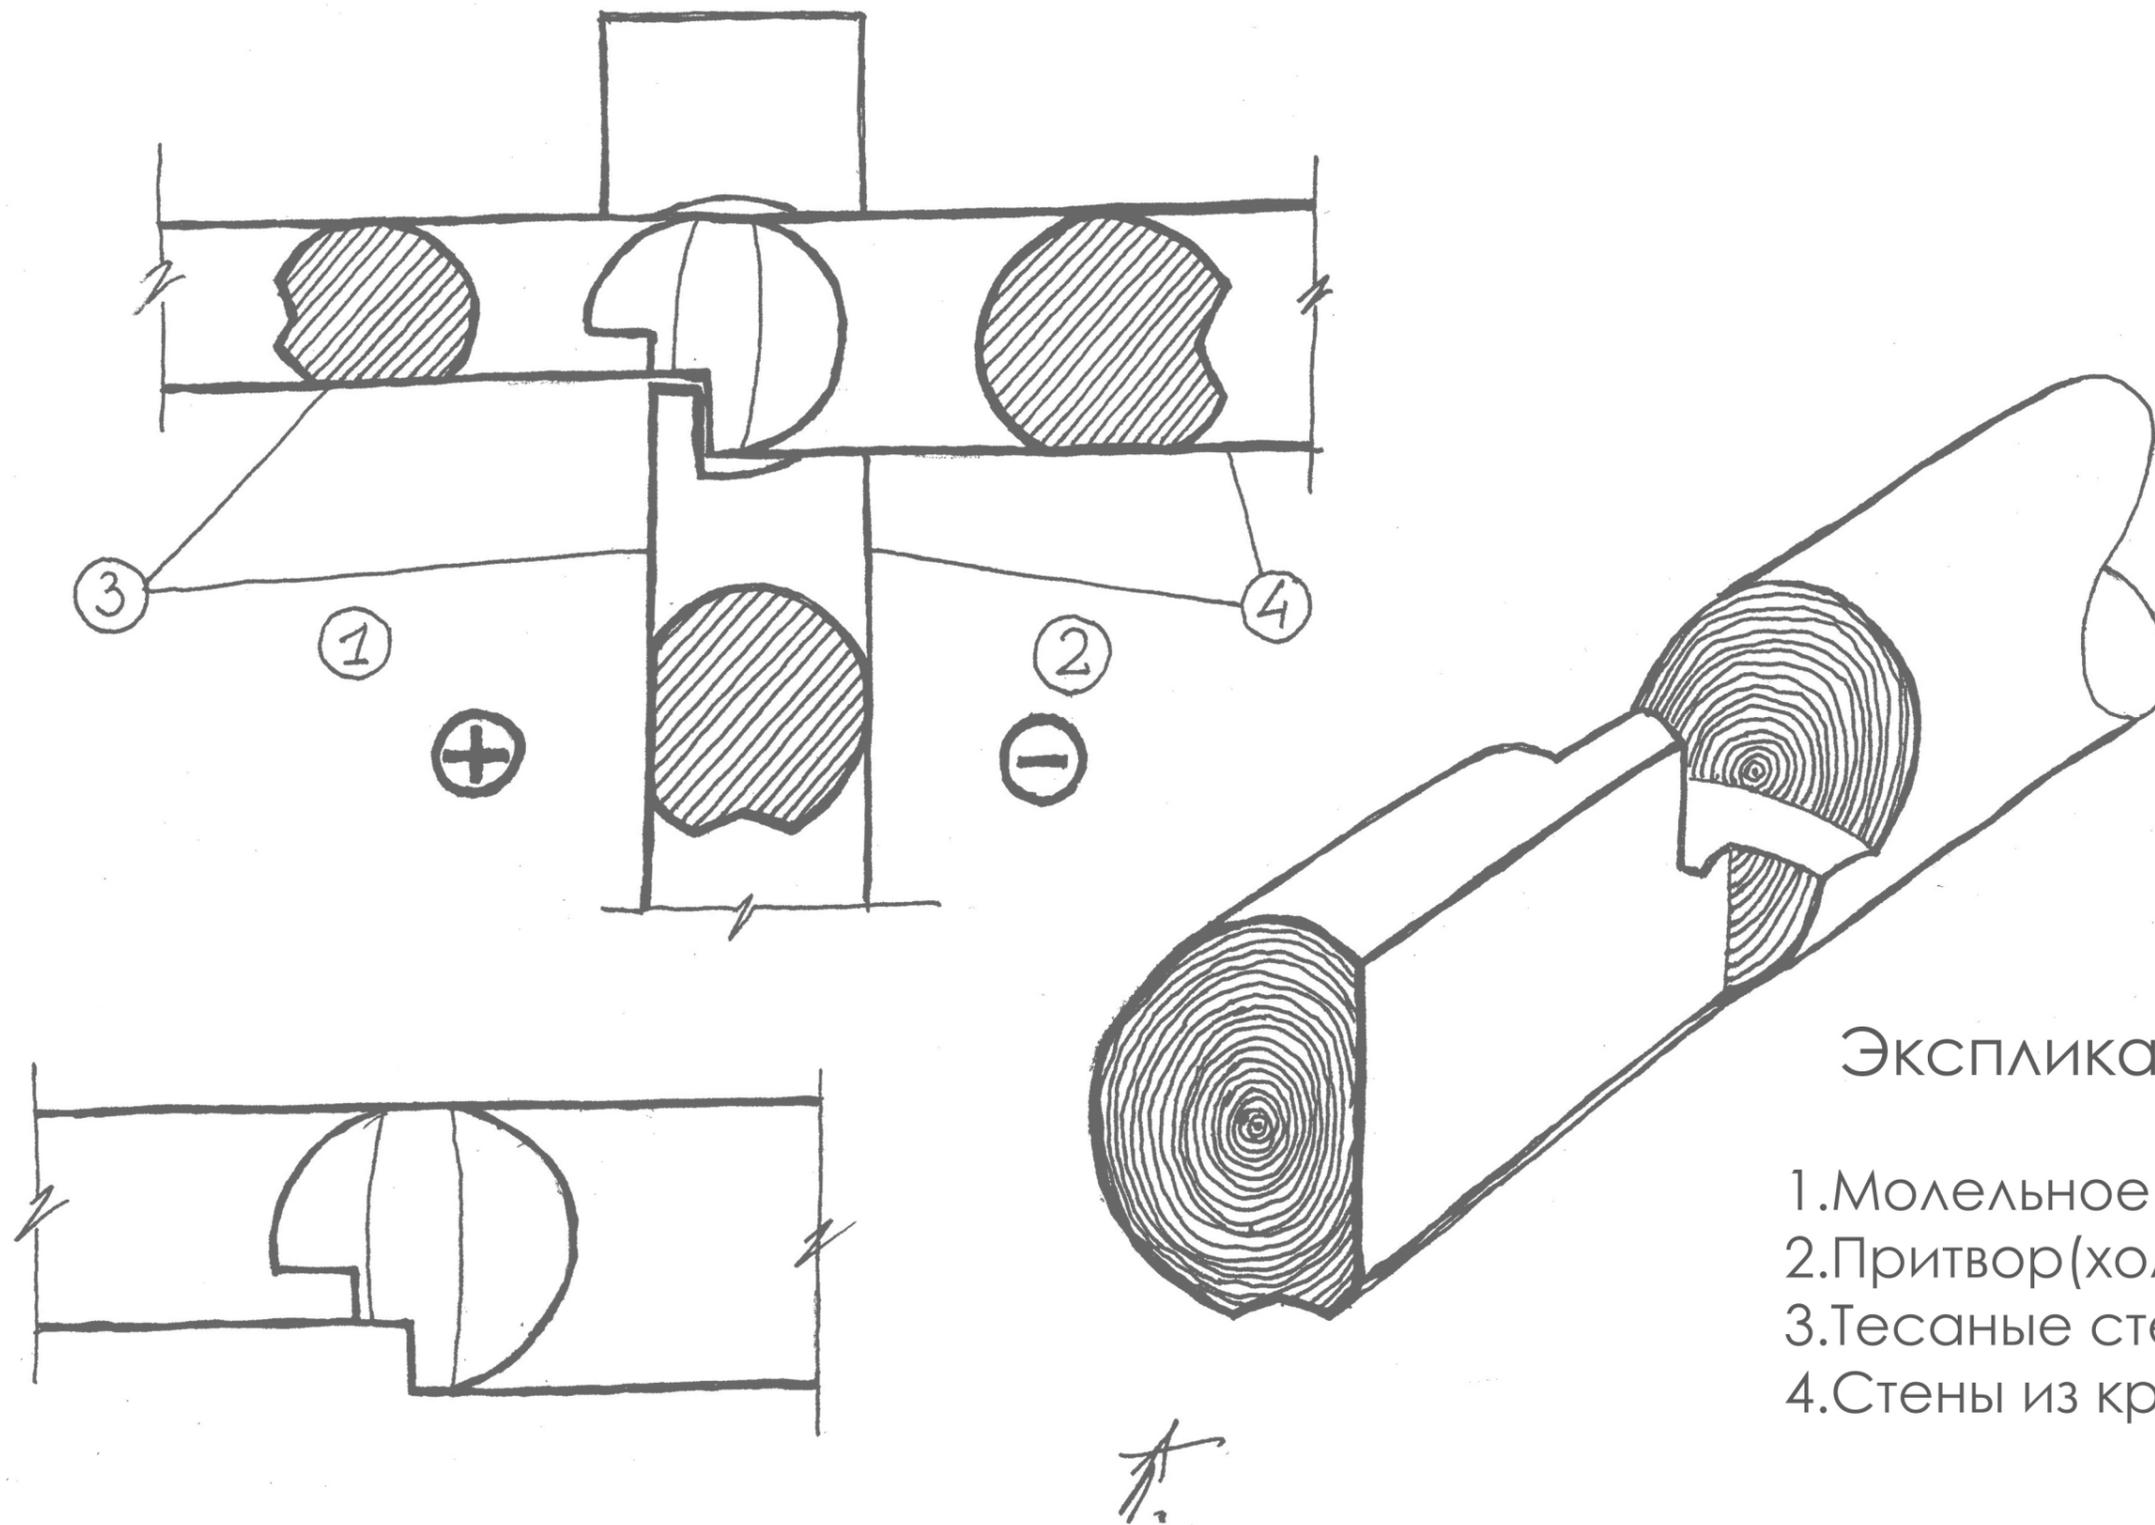
Рис. 12. Соединение брёвен.

1. Молельное помещение.
2. Притвор (холодный).
3. Тесаные стены.
4. Стены из круглого леса.

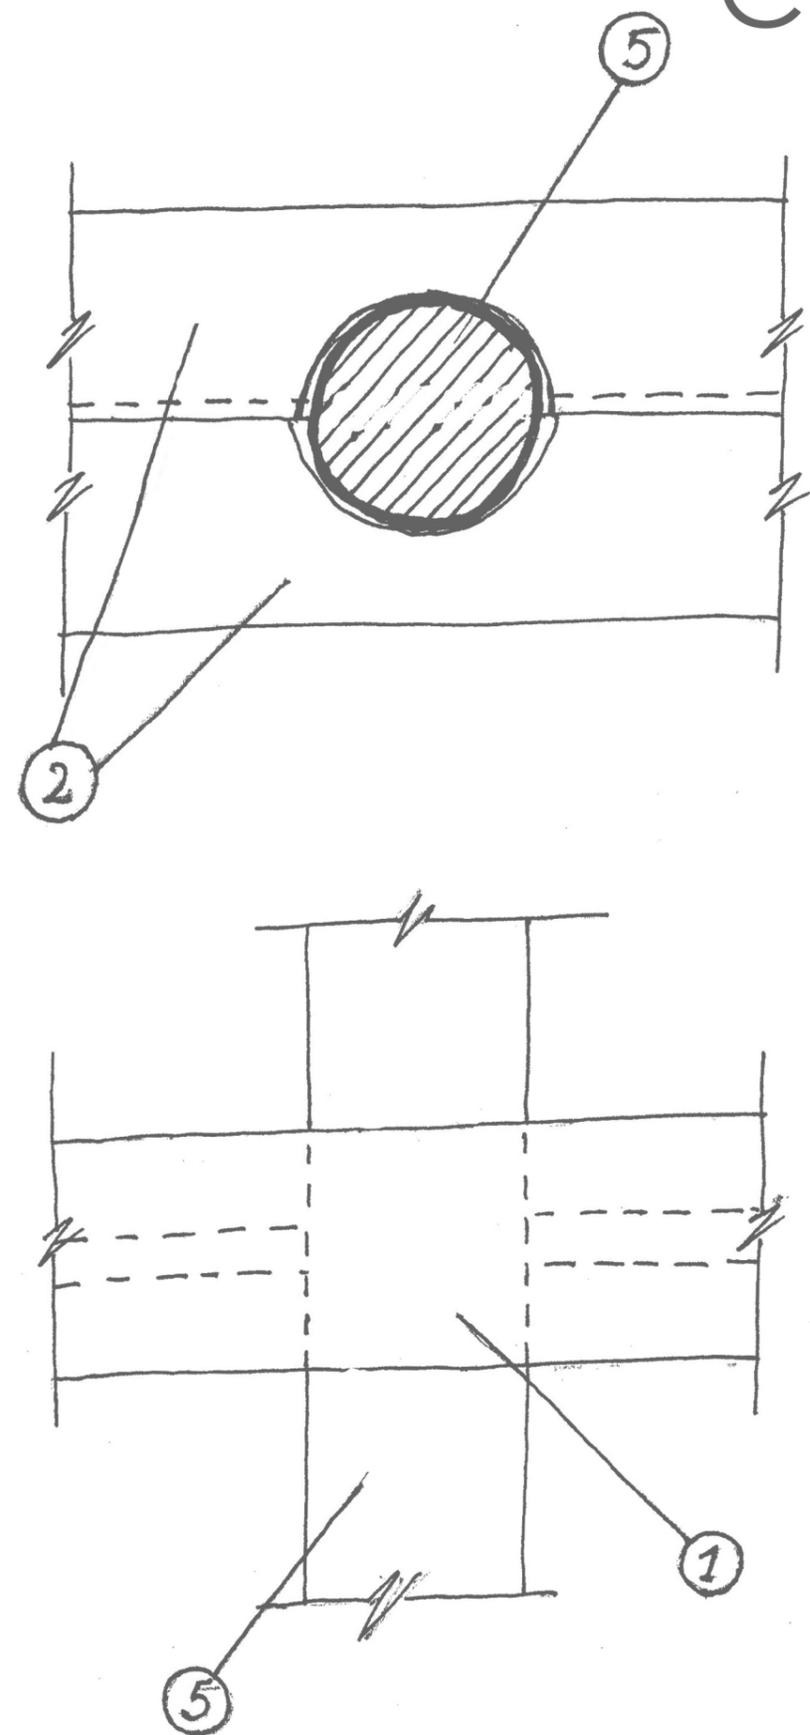
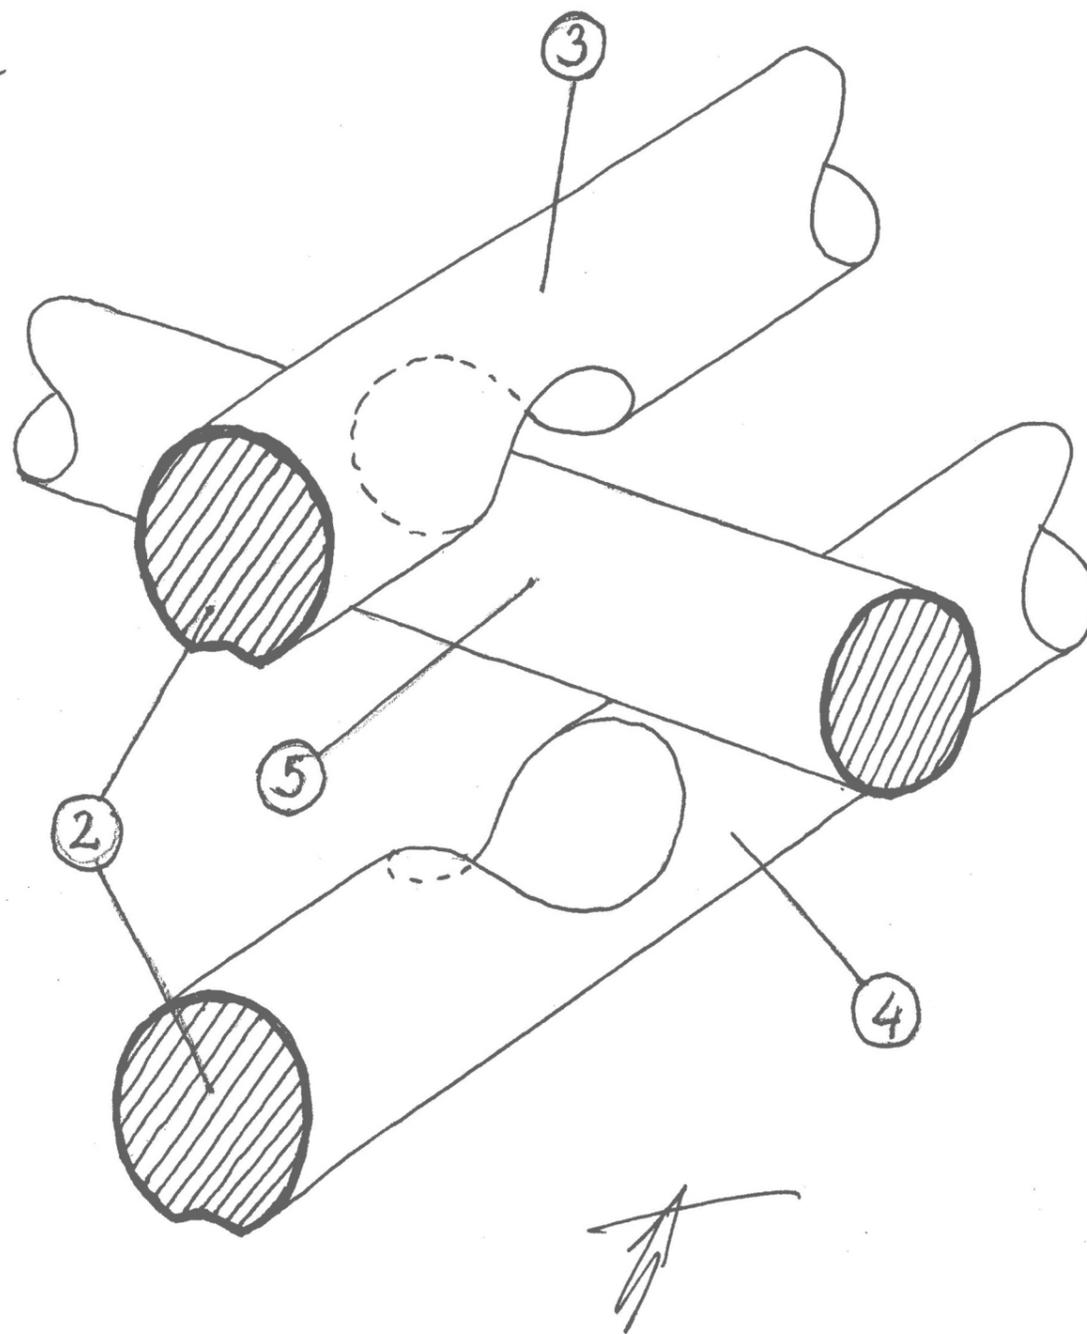
Рис. 13. Соединение балки с перерубом.

1. Молельное помещение. Соединение балки со стеной переруба.
2. Стена переруба.
3. Чаша в верхнем бревне переруба.
4. Чаша в нижнем бревне переруба.
5. Балка пола.
