## **Научно-реставрационный отчёт**

**Раздел: Отчёт о реставрационных работах  
( разрешение на производство работ по сохранению объекта культурного  
наследия (памятника истории и культуры)  
№01/01-19 от «4» января 2019г.).**

**Объект: «Мечеть, XIX век» (Республика Татарстан, Рыбнослободский  
район, д. Большая Елга)**

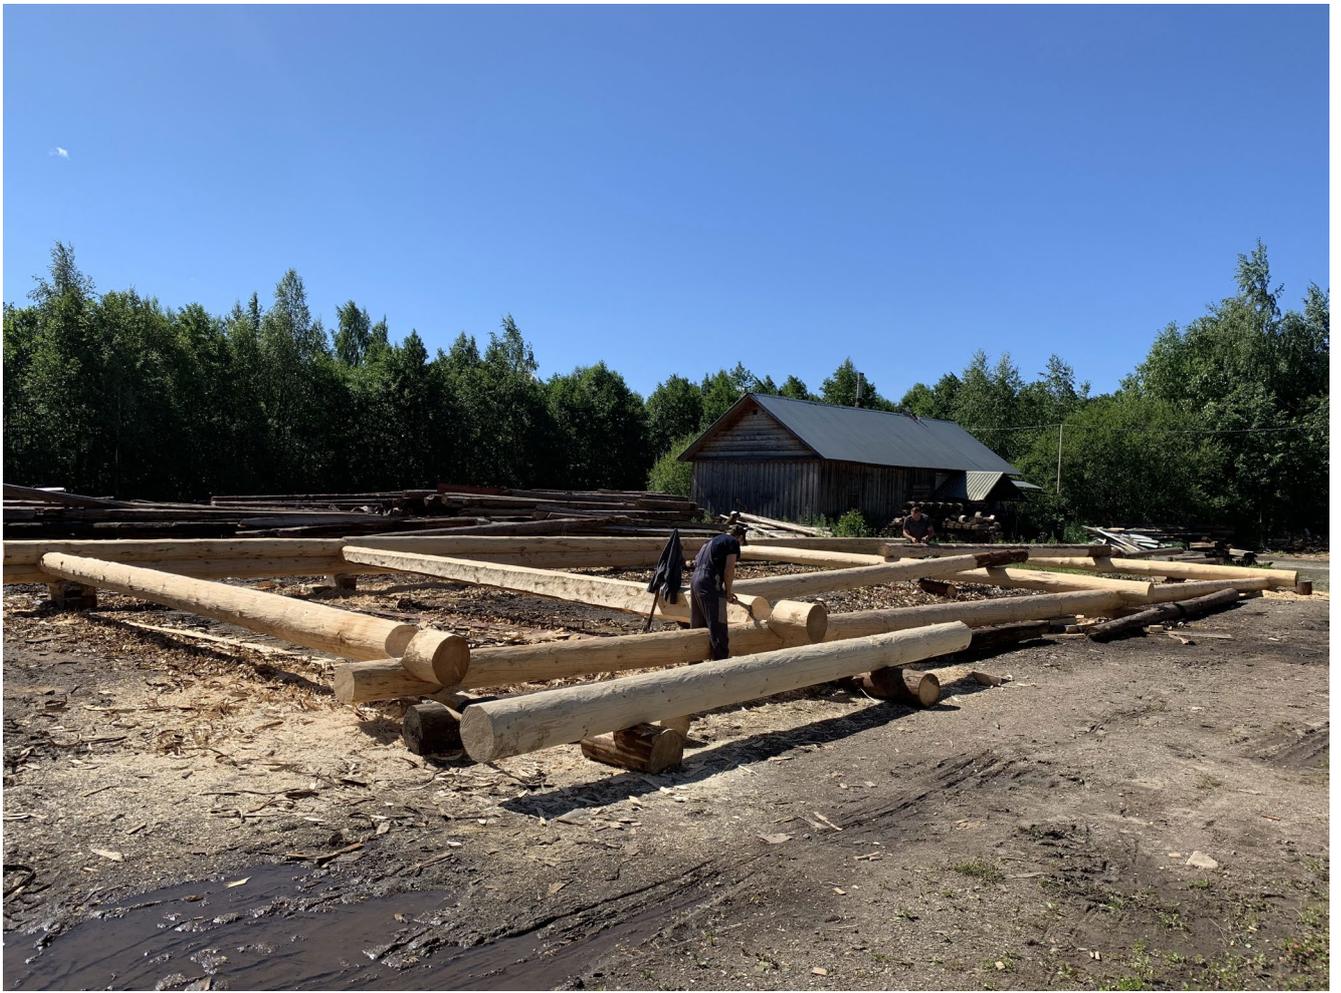
Илл. 53. Окладной венец мечети.

Окладные венцы мечети были утрачены (Чер. 2). Выставлялся первый «здоровый» венец, который служит за образец габаритов сруба с использованием обмерных чертежей и триангуляции. И по нему рубились два новых венца (Илл. 53, 54). После того как два венца были срублены, верхний венец выставлялся по горизонту. Далее начинали собираться старые венцы по описанной выше методике. Когда заменялось старое бревно на новое, то новое подбиралось на 2-2,5 сантиметра толще старого. Это делается для того, чтобы сохранилась высота «пары» старое и новое, когда старое с историческим пазом нужно причертить к новому бревну, при этом высота старого бревна уменьшится т.к старый паз причерчивают к новому, но высота «пары» в целом останется неизменной.

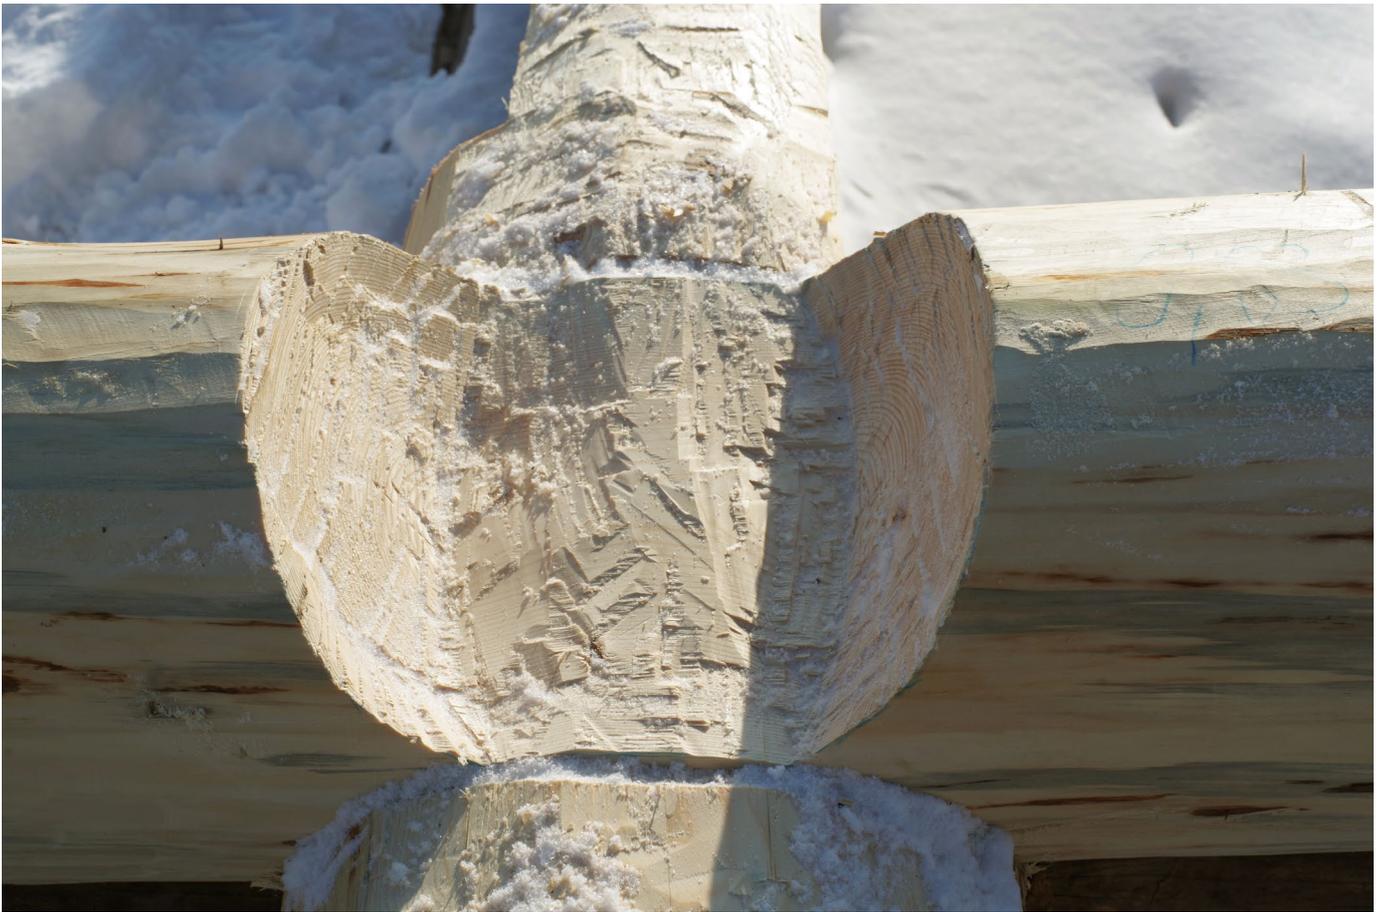
Илл. 77. Соединение бревен. Простая чаша.

При этом чаши окладных брёвен рубились с двух сторон, снаружи и изнутри (Рис. 1, Илл. 77). Это важно т.к. в помещениях где есть соединение «в потёмок» (Рис. 2,3,4,7,12; Илл. 73, 76) (тёсанные стены (Илл. 79, 80) в молитвенных помещениях) рубить можно с двух сторон. Но в чаши верхних венцов сруба рубились с одной стороны( лесов к верхним венцам клетки не ставили для экономии времени и материалов) (Рис. 10).

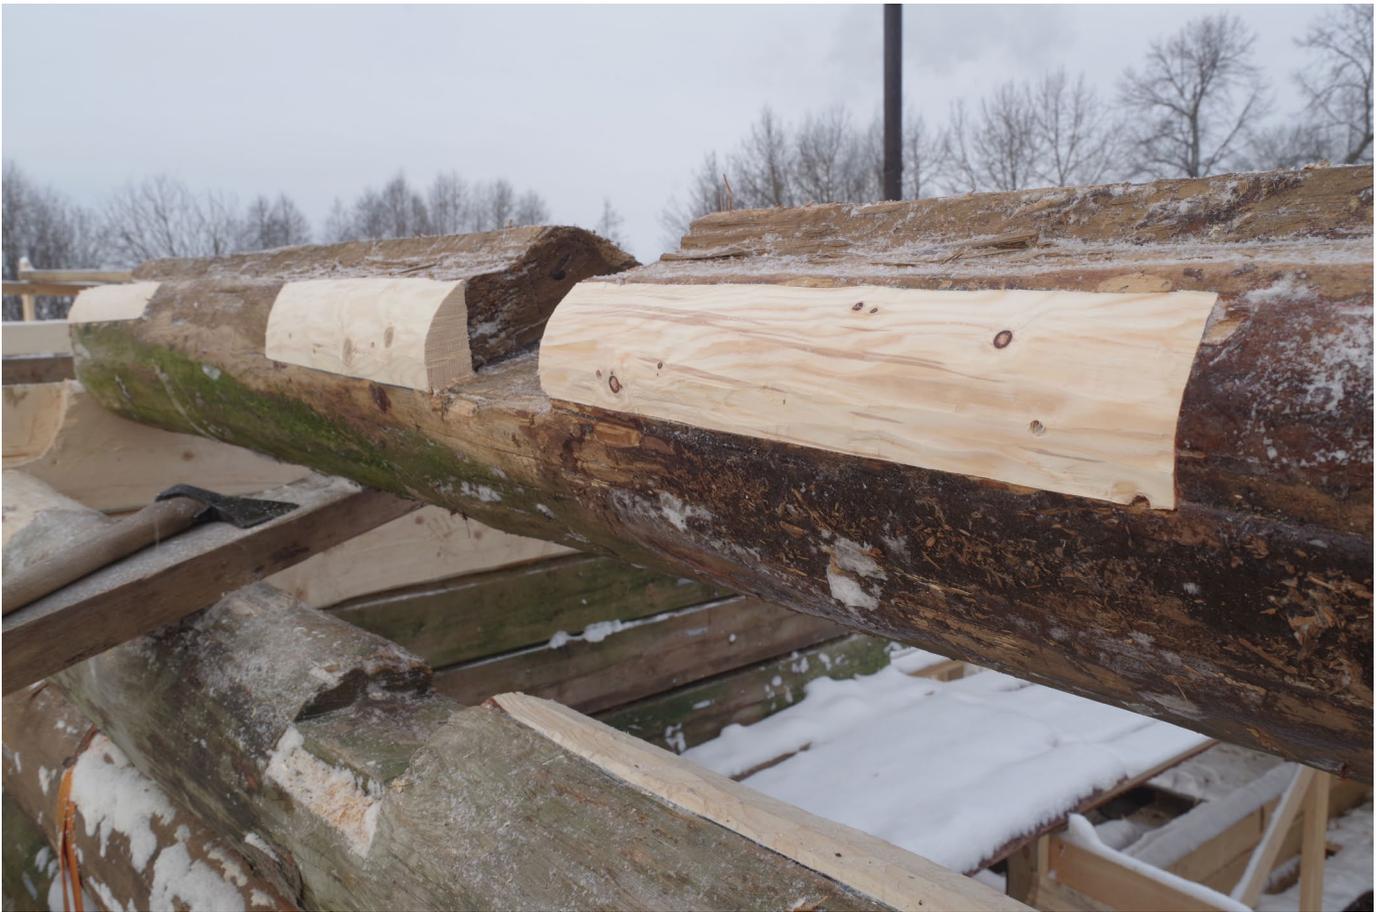
Илл. 83. Реставрация бревен. Вставки.

В случае когда в бревне повреждён лишь незначительный фрагмент, не насквозь и само бревно можно было бы оставить в срубе. Тогда вырезается повреждённый гнилью кусок, а на его месте выполняется вставка из нового материала. Вставки ставятся на паклю и крепятся на шурупах из нержавеющей стали. При этом шляпки шурупов топят в теле вставки (Илл. 83, 84).

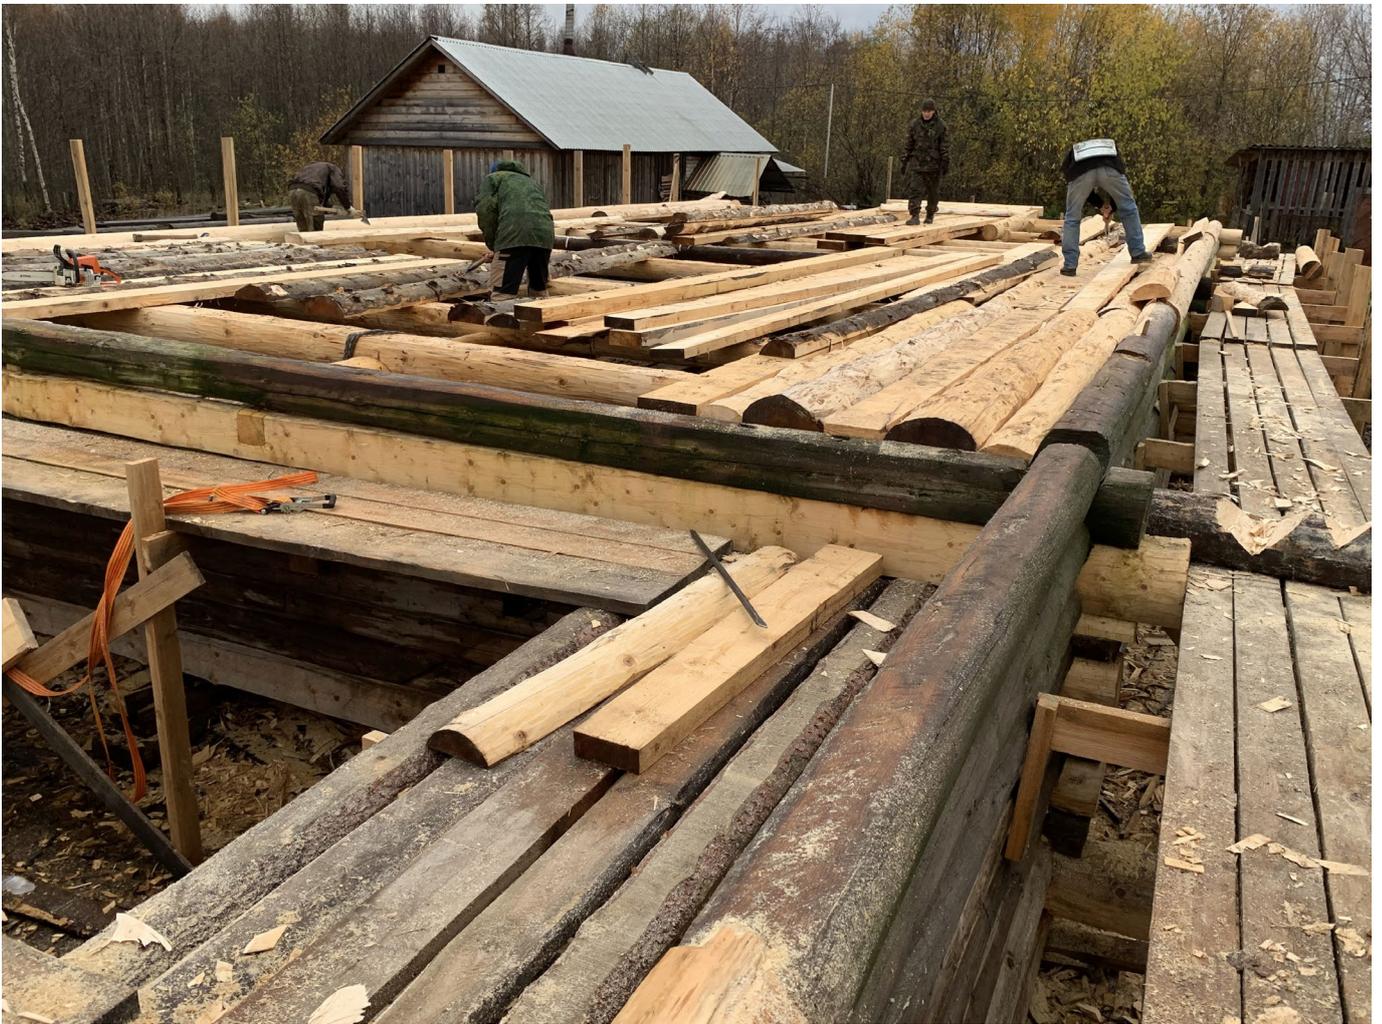
Илл. 92. Укладка «рыбин» наката черного пола.

По балкам (Чер. 5) был выполнен «чёрный» пол. Его конструкция была собрана из рыбин (Илл. 91, 92, 93; Чер. 7)(брёвен распиленных в длину на три части {два горбыля и средняя тесина}), которые причерчивались и притёсывались «впритык», затыкались мхом и заливались жидкой глиной, далее шла засыпка из прокалённой глины и песка. Далее устанавливались балки чистого пола (Чер. 7). С точностью установлено, что «чистые» полы в мечети были выполнены из пиленых и простроганных досок, соединённых между собой «в стык» на нагелях.

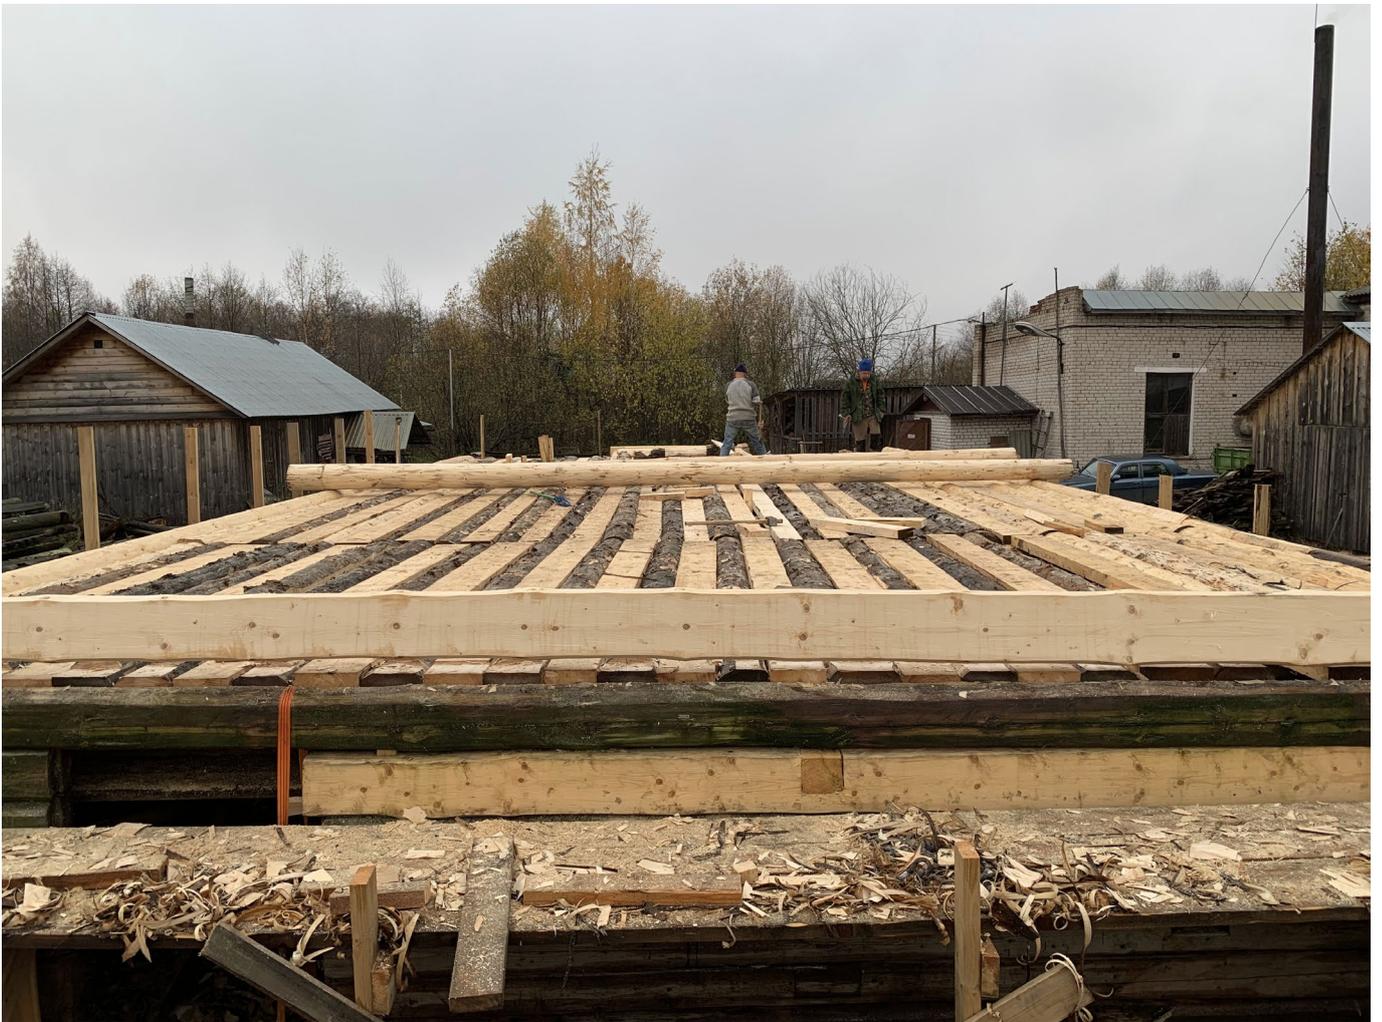
Илл. 93. Завершение укладки «рыбин» наката черного пола.
